**Dachdecker- und Zimmerer-
Innung Köln**

Pressenotiz

Der Geschichte aufs Dach gestiegen Dachdecker- und Zimmerer-Innung Köln:

Wie historische Bausubstanz erhalten und dennoch modernisiert werden kann.

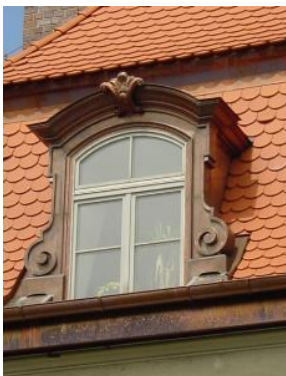
00193.jpg:

Die aus Sicht des Denkmalschützers gelungene Sanierung eines historischen Daches mit allen Details.

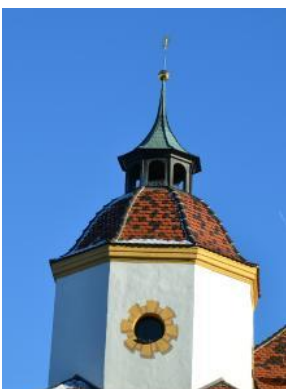
00512.jpg:

Von der Dacheindeckung bis zur Turmspitze ist eine fach regelkonforme Restaurierung gelungen, die auch die strengen Vorgaben des Denkmalschutzes erfüllt.

Um die hohe Handwerkskunst der Metallbe- und -verarbeitung, die auch zum Dachdeckerhandwerk gehört, geht es bei der Sanierung oder Wiederherstellung von Turmspitzen, Zierelementen oder Wasserabführungen. Sofern keine Original-Vorlagen und Zeichnungen der betreffenden Elemente mehr existieren, muss der Dachdecker hier zusammen mit den Denkmalschützern machbare Lösungen entwickeln. Dazu muss der Dach-Experte auch ein umfassendes Wissen über Arbeitstechniken aus längst vergangenen Zeiten besitzen und diese auch wie die Meister von anno dazumal beherrschen.
